Dachsanierung, Hermatswil

Adresse	Bauherrschaft	Baujahr	Projektinformation
Hermatswilerstrasse 67 8330 Hermatswil	Edy Wyss Mary Wachter	2012	Energetische Dachsanierung

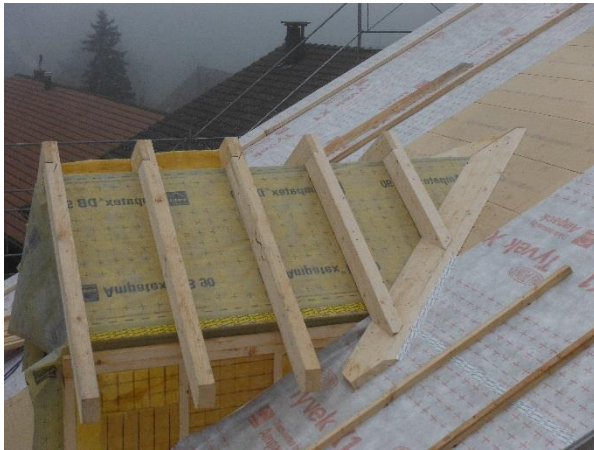
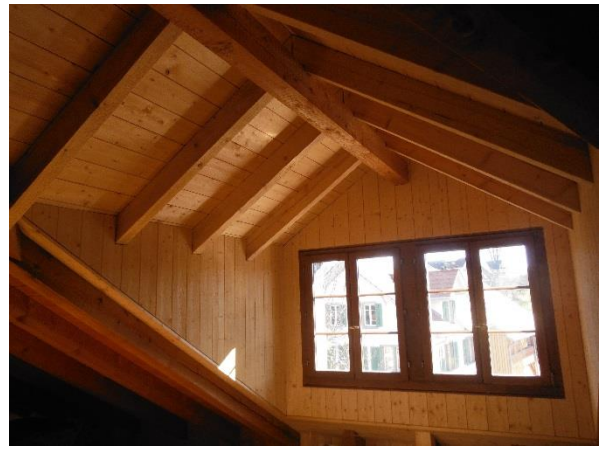
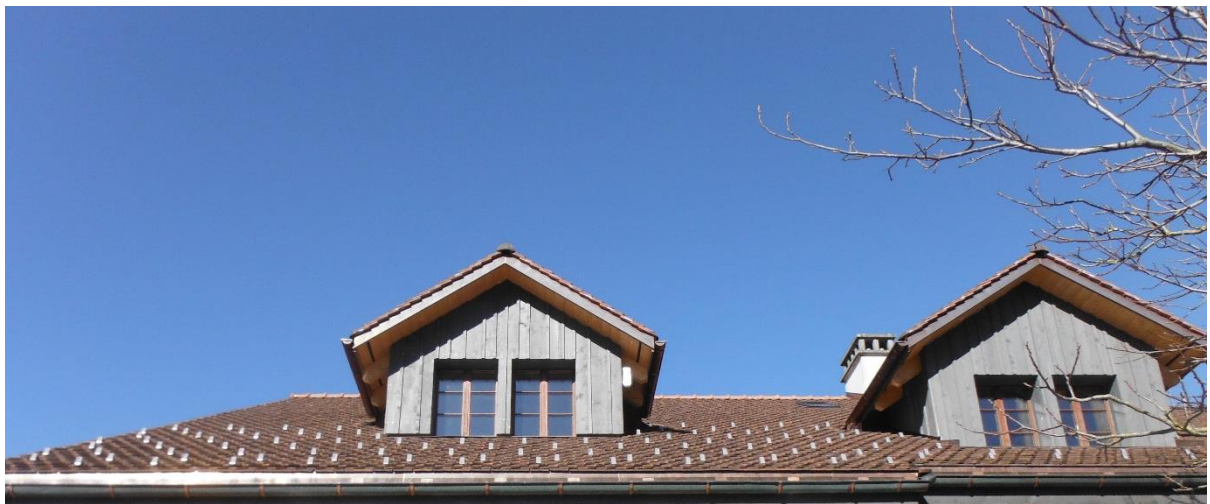
Die Bauherrschaft hatte im Winter ständig Probleme mit Hinterwasser in der Dachhaut. Deshalb entschieden sie sich für eine energetische Dachsanierung. Beim Abbruch stellte man fest, dass der Marder auch einen Teil der Dämmung entfernt hatte. Der neue Dachaufbau bietet einen guten Wärmedämmwert und schützt mit der 60mm Weichfaserplatte vor der unbeliebten Hitze im Dachraum.
