Innenausbau, Gündisau

Bauherrschaft	Fabian Kröber
Baujahr	2016
Projektinformation	Innenausbau

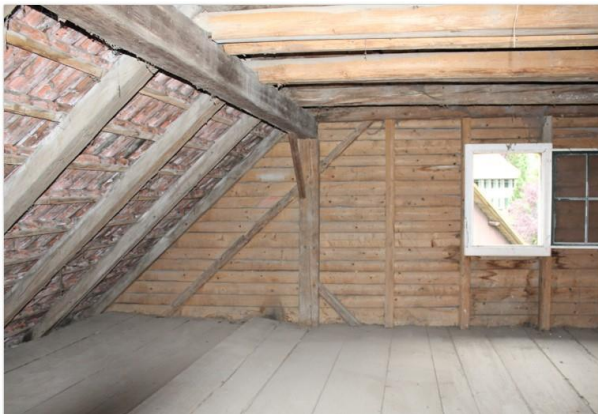
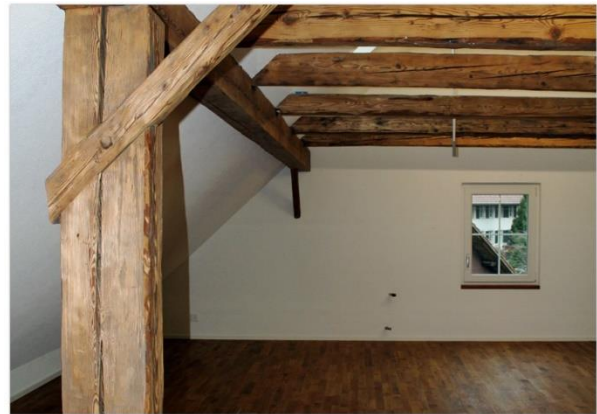
Das ehemalige Bauernhaus aus dem Jahr 1877 wurde im Laufe der Jahre durch die verschiedenen Eigentümer immer wieder umgestaltet. Die Bauherrschaft wünschte sich nun einen ganzheitlichen Umbau. Ausser der Tragstruktur wurden sämtliche Böden, Innenwände und Dachverkleidungen abgebrochen. In einer ersten Phase wurde das Dach komplett saniert und neu eingedeckt.

Dach:

- Weichfaserplatten
- Mineralwolle zwischen den Sparren
- Dampfbremse
- Lattenrost 3 cm
- Gipsfaserplatten mit Abrieb

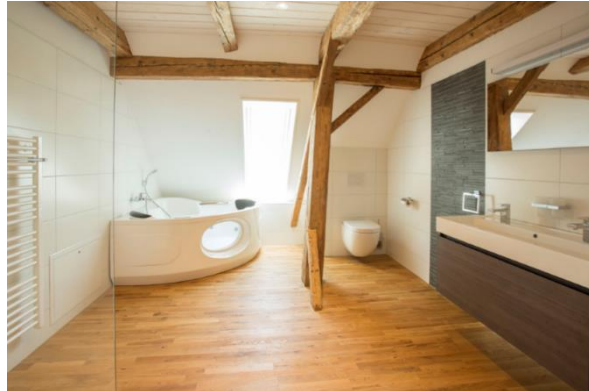
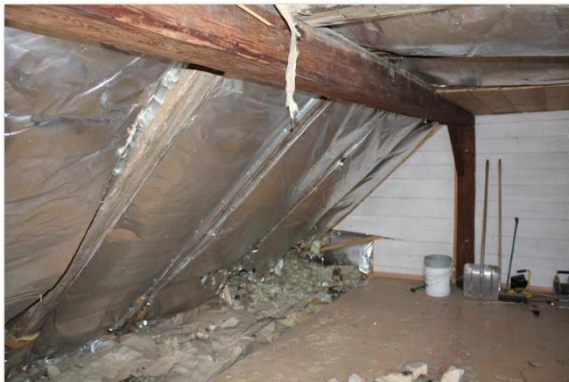
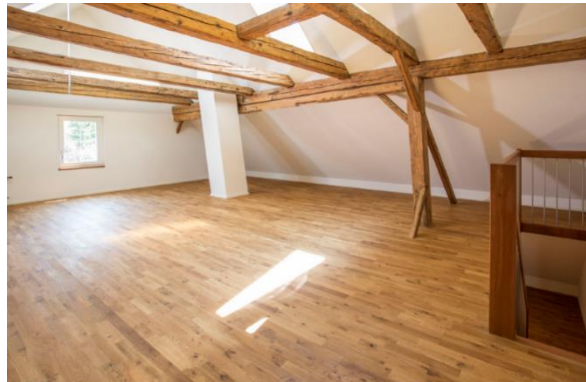
Boden:

Ziel war es, dass möglichst viele der handgehauenen Balken sichtbar sind. Durch den Abbruch aller Innenwände konnte ein optimaleres Raumkonzept entwickelt werden.

- Parkett
- Gipsfaserestrichelemente
- Ausgleichschüttung
- Rieselschutz
- Bodenriemen unten sichtbar
- Balkenlage besehend gebürstet
